### **Gerissener Antriebsriemen**

### aufgeschnittener Riemen

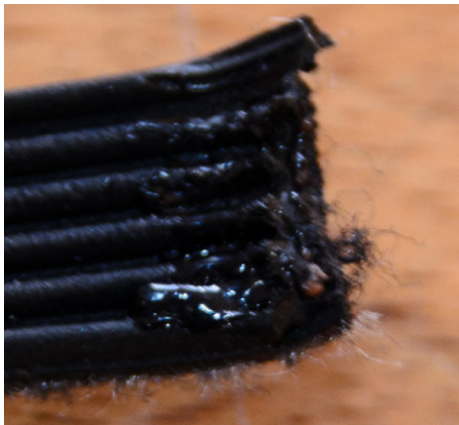
Die beschädigte Stelle ist „durchgeschmort“.

hier z.B. ein Beispielbild eines Kunden

Daraus ist zu schließen, dass kein Materialfehler vorliegt, sondern das Gerät einen Fehler hat und die Trommel sich nicht richtig dreht.

Sofern dieser nicht behoben ist, wird jeder neuer Riemen wieder reißen.

Hier ist kein Gewährleistungsfall geltend zu machen.

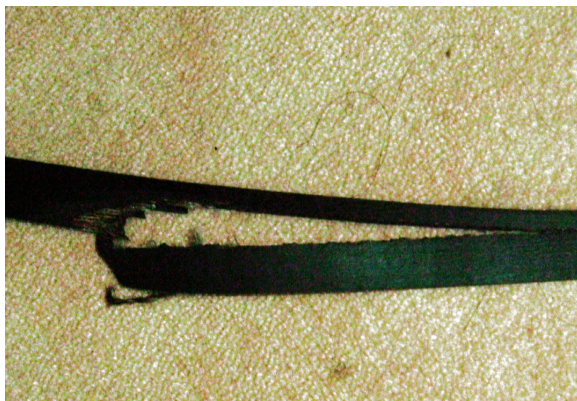
Ein weitere häufige Beschädigung an Riemen ist eine längs aufgerissener Riemen - „wie aufgeschnitten.“

Wenn der Riemen mit seinen Rillen und Erhebungen nicht genau übereinstimmend mit dem Ritzel montiert wird, dann wird der Riemen durch das Ritzel „aufgeschnitten“.

Wenn man z.B. ein Profil für einen H-Riemen am Ritzel hat und dort einen Riemen mit der Bezeichnung J montiert, kann es aufgrund der unterschiedlichen Abstände von Vertiefungen und Erhöhungen zum gleichen Bild kommen – ein aufgeschnittener Riemen.

Da es sich jedoch nur um ein Wäschestück handelt, schlägt dieser Badvorleger beim Trocknen gern ruckartig durch die große Trocknertrommel. Durch diese ruckartigen Aufschläge kann es dazu kommen, dass die Trommel „springt“ und der Riemen verrutschen kann und sich nicht mehr richtig auf das Ritzel legt – es kommt wieder zu dem Phänomen, dass der Riemen längs durchgeschnitten wird.

hier z.B. ein Beispielbild eines Kunden

beide Erscheinungsbilder von defekten Riemen, die gerade „frisch“ ausgetauscht worden sind, sind keine Gewährleistungsfälle, da dies nicht auf den Riemen zurück zuführen ist. Entweder ist ein weiterer Defekt im Gerät vorliegend oder der Riemen falsch montiert worden.
